DETEKSI DEFLEKSI CRANKSHAFT

By:Rilly Hutabarat

Pada bulan Desember 2005 PT. Daun Biru Engineering (DBE) melakukan pekerjaan diagnosa pembangkit diesel di PLTD Lueng Bata, Banda Aceh. Unit yang kami ukur adalah Sulzer 12 ZV40-48, sebuah motor diesel 12 silinder dengan tipe V-Engine. Pada kali ini kami mencoba mendeteksi keadaan disekitar main bearing crankshaft dan crankshaft dengan mengukur vibrasi di tumpuan sekitar main bearing tersebut. Posisi pengukuran dapat dilihat pada gambar 1 dibawah (gambar panah merah).

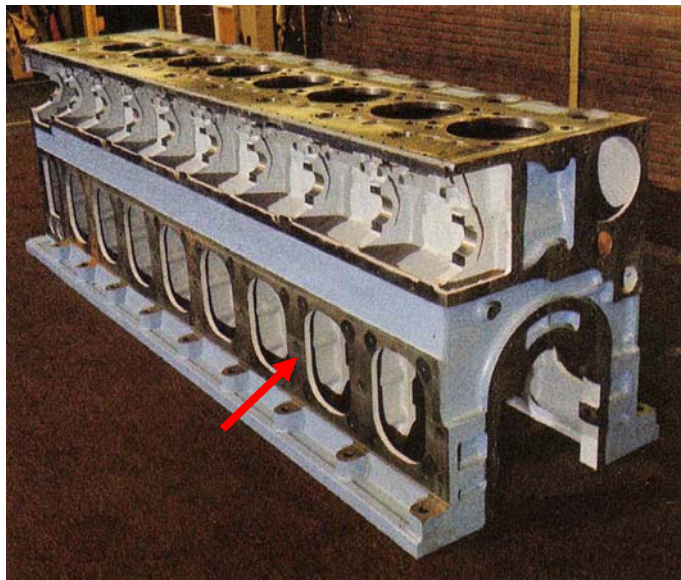
Gambar 1. Blok Motor Diesel

Posisi yang ditunjukkan pada Gambar 1 menunjukkan satu titik pengukuran saja (pada satu silinder). Pada kenyataannya kami mengambil data untuk setiap tumpuan seluruh silinder pada motor diesel.

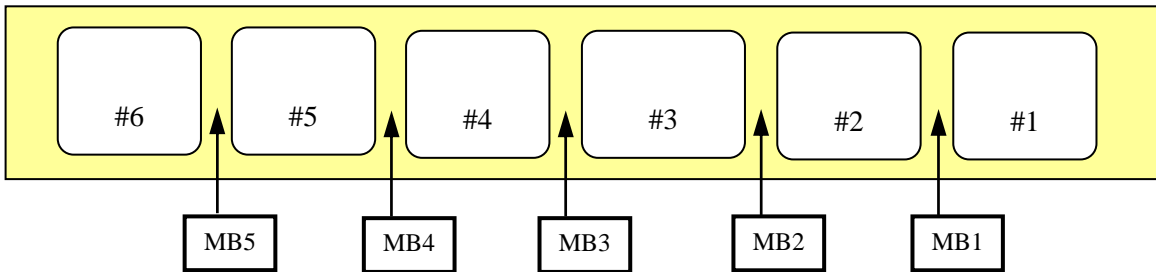
Gambar 2. Titik Pengukuran.

seterusnya. Gambar 2 menunjukkan lokasi titik pengukuran yang nanti akan dikorelasikan terhadap kurva vibrasi yang ditampilkan untuk setiap titik.

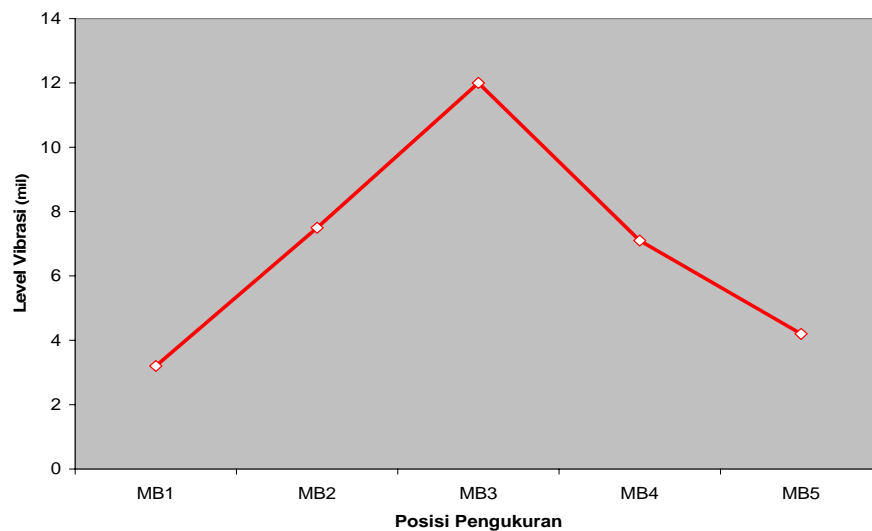
Gambar 3. Kurva level Vibrasi terhadap Posisi Pengukuran

Jika mengamati data pada Gambar 3, yaitu kurva level vibrasi terhadap posisi pengukuran maka terlihat titik (MB3) pada posisi tengah mempunyai level vibrasi paling besar. Unit ini diuji pada beban tidak terlalu tinggi, yaitu 4500 kW.

Setelah mendapati data vibrasi kami mencoba menganalisis penyebab tingginya vibrasi pada lokasi titik MB 3. Tim dari DBE berdiskusi dengan tim pemeliharaan dari PLTD Lueng Bata. Tim meminta data defleksi untuk dilakukan *crosscheck* dengan data vibrasi. Data defleksi dapat dilihat pada Tabel 2. Pengukuran dilakukan pada tanggal 8 Desember 2005.

Dari data defleksi terlihat bahwa pada silinder 3 (pada posisi pengukuran vibrasi MB 3) paling besar diantara posisi lainnya. Data tersebut sesuai dengan data vibrasi, dimana pada posisi yang sama vibrasi dan defleksi sama sama tinggi.

Berdasar data yang ada maka tim DBE merekomendasikan untuk memperbaiki defleksi yang kemungkinan besar menjadi penyebab tingginya vibrasi pada posisi MB 3. Defleksi yang jelek dapat disebabkan berbagai hal, jika unit dibiarkan beroperasi pada level vibrasi tinggi seperti itu dikhawatirkan akan terjadi kerusakan yang serius pada main bearing ataupun crankshaft pada posisi tersebut.
